**A 66 / 661 Tunnel Riederwald mit  
AD Erlenbruch und AS Borsigallee**

Vorkommen des Heldbocks

Karte 3: Besonnung der Eichen

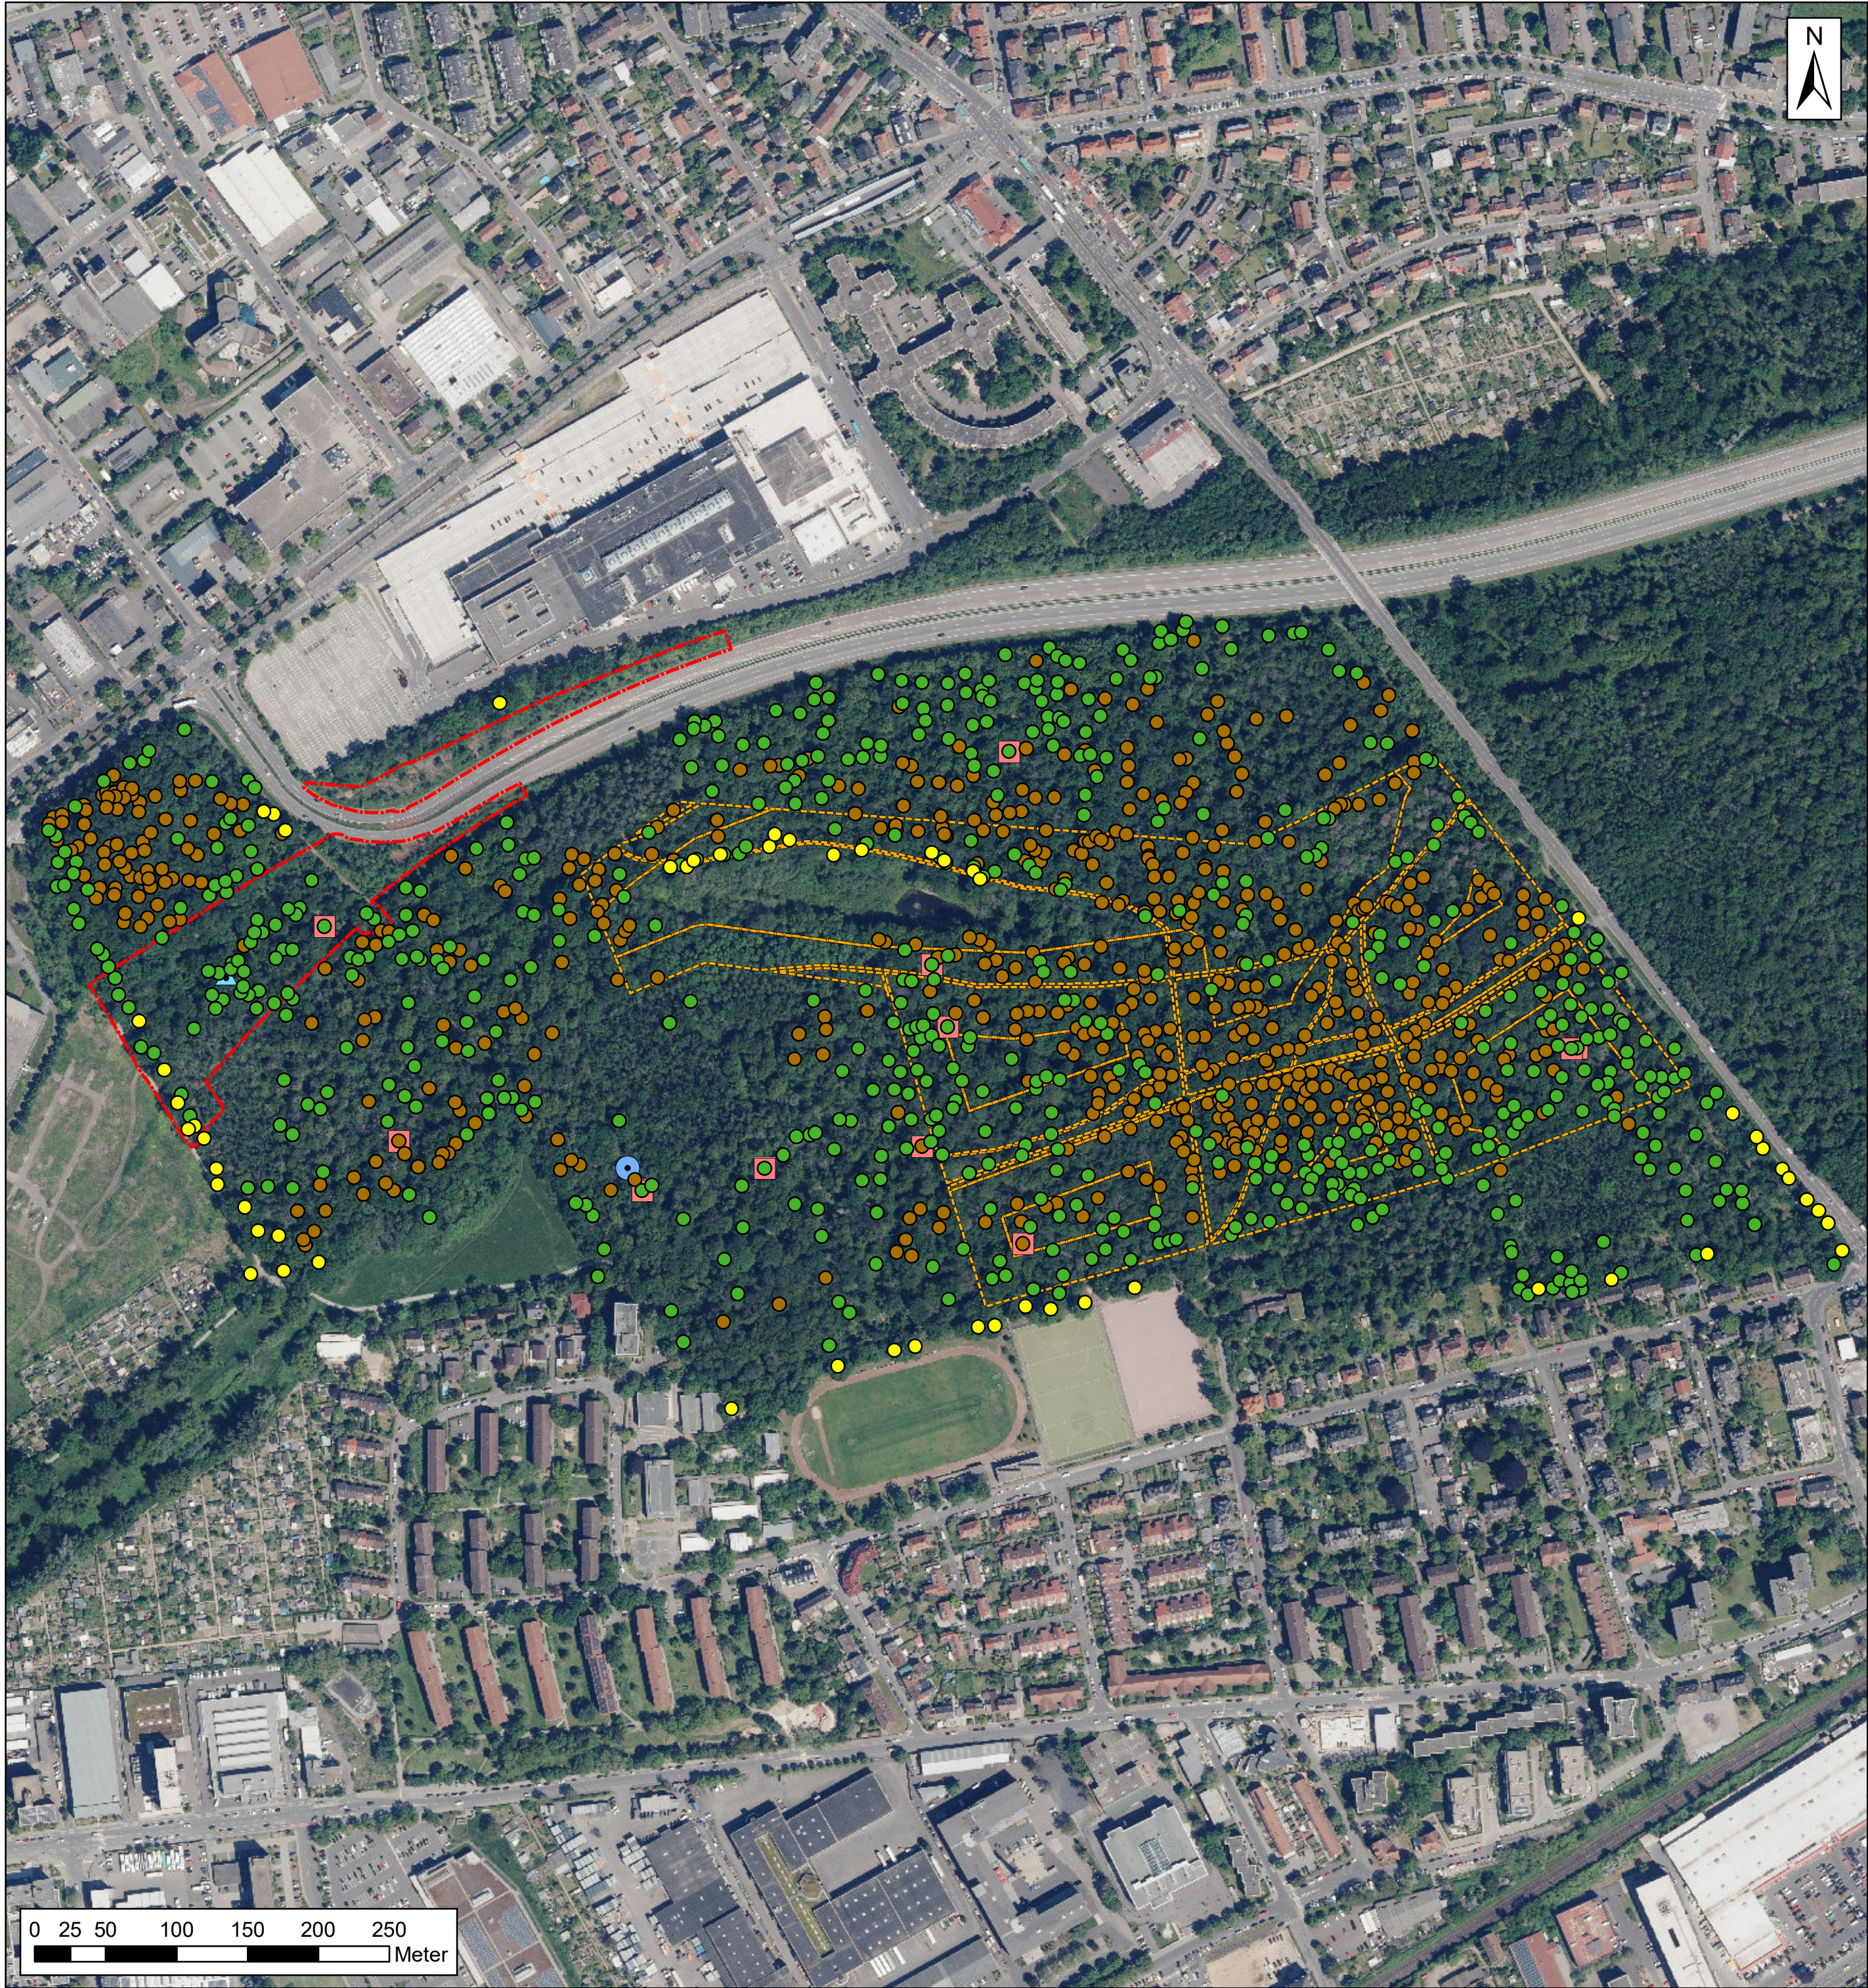
Besonnung des Stammes

- A - sonnenexponierte Waldrandposition
- B - im lückigen Bestand
- C - im dichten Bestand

Nachweise Heldbock

- Heldbock-Verdacht

Fremddaten

- Nachweis über Video (BUND, 22.07.2022)
- 4 Schlupflöcher (Reißmann 2022)

Untersuchungsgebiete

- Maßnahmenfläche Nutzungsverzicht
- Rodungsfläche
