**A 66 / 661 Tunnel Riederwald mit
AD Erlenbruch und AS Borsigallee**

Vorkommen des Heldbocks

Karte 2: Vitalität der Eichen

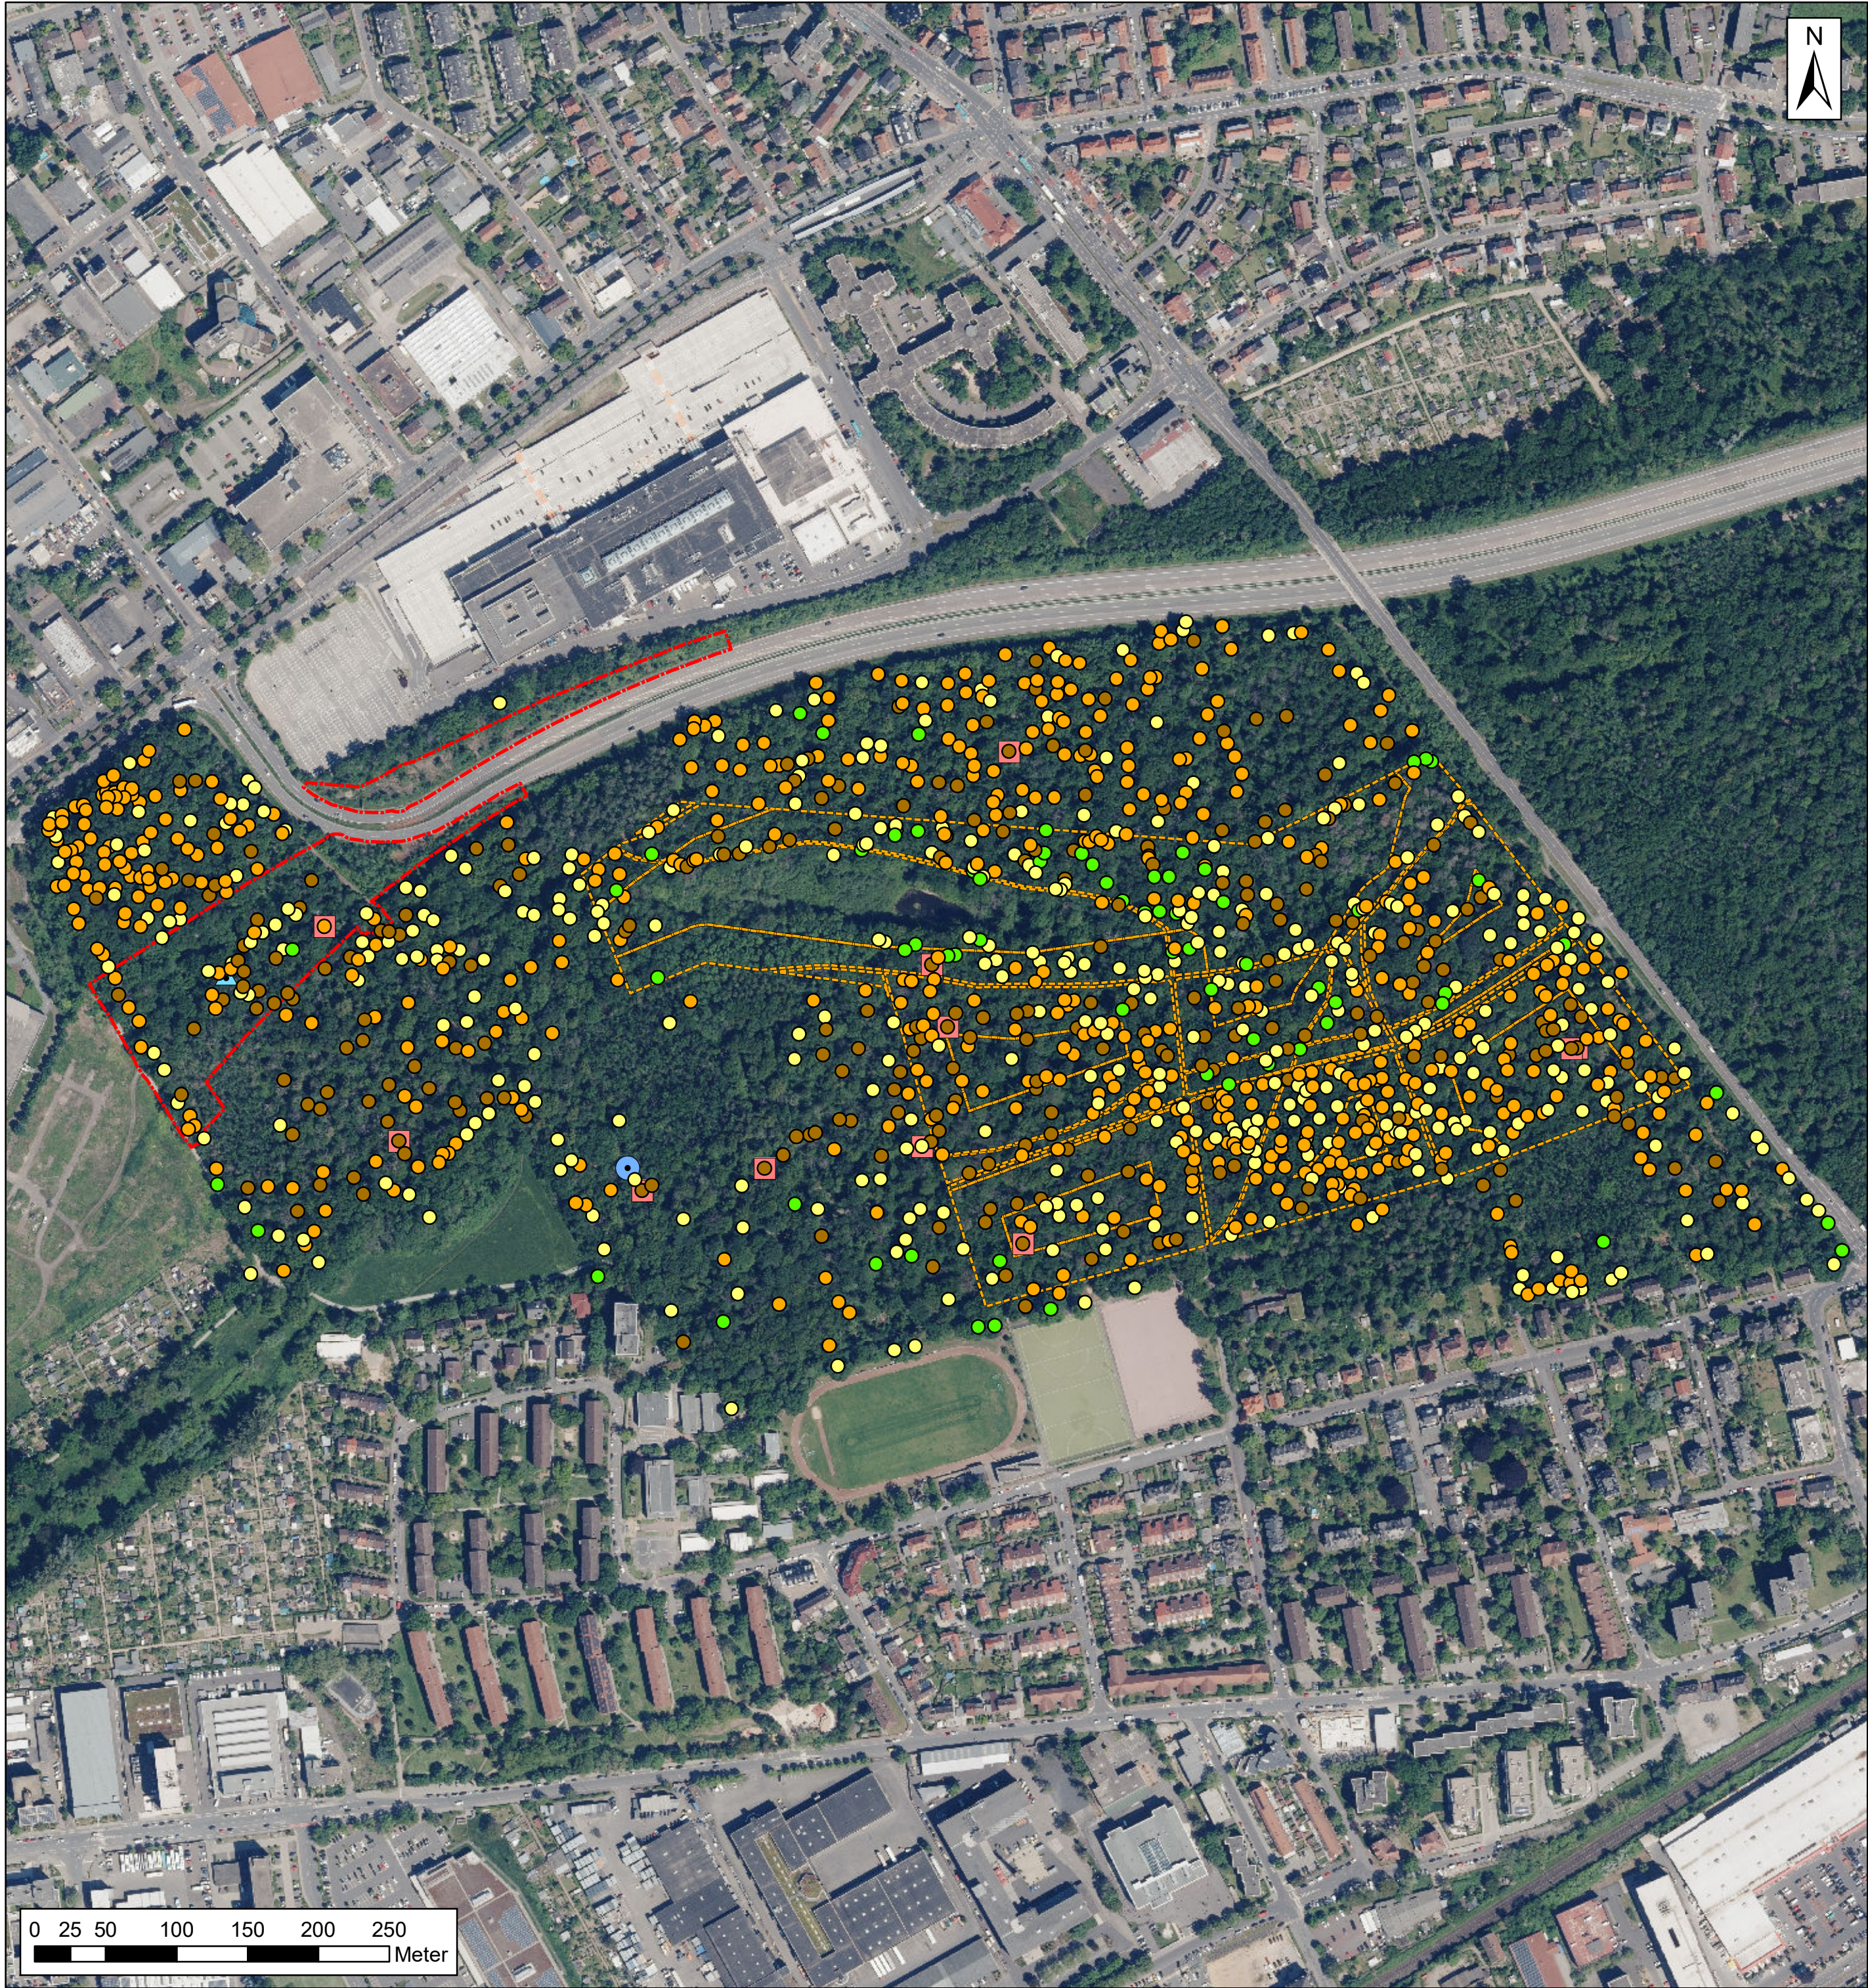
Vitalität der Eichen

- A - voll vital
- B - eingeschränkt vital (< 50 % der Krone nicht belaubt)
- C - eingeschränkt vital (> 50 % der Krone nicht belaubt)
- D - abgestorben/Totholz

Nachweise Heldbock

- Heldbock-Verdacht

- Nachweis über Video (BUND, 22.07.2022)
- 4 Schlupflöcher (Reißmann 2022)
